Orgeln des Stiftes Lilienfeld

Generalsanierung der Hradetzky Orgel

Michael Walcker-Mayer

Abschlussbericht über die Generalsanierung der Hradetzky-Orgel der Stiftsbasilika Lilienfeld

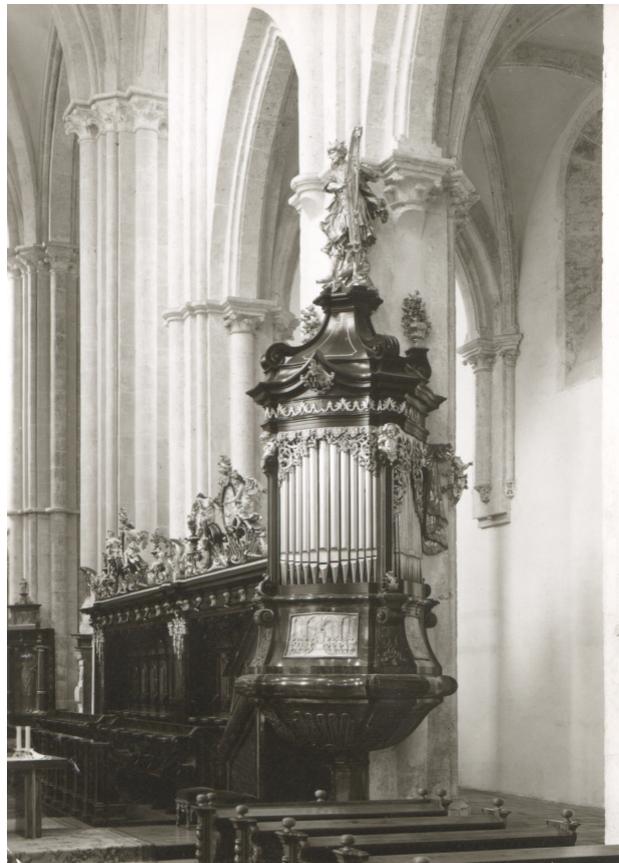
Die Orgel befand sich bis zu diesem Jahre besonders in den letzteren Jahren in einem sehr traurigen Zustande. Die alte Mechanik wäre ein Klapperwerk gewesen, das alte Gebläse hätte aus drei Schöpfbälgen bestanden, es hatte sich also noch um die alte Keilbalganlage gehandelt. Die Mixtur repetierte in jeder Octav ... und bestand aus kleinen Pfeifen. Die Pfeifen des Gedeckt 8' waren gekröpft. Im Pedal waren zwei Register später ergänzt worden, dafür wurden Octav und Quint entfernt.

1890 erfolgte jedenfalls durch Max Jakob eine *vollständige Reparatur*, die folgende Interventionen umfaßte:

Die alte Mechanik wurde als Klapperwerk herausgerissen und durch eine neue ersetzt. Alles gereinigt und geputzt, die Ventile neu beledert und gangbarer gemacht. Das alte Gebläse, bestehend aus drei Schöpfbälgen wollte nicht mehr Wind halten und wurde an dessen Stelle ein Magazinbalg gesetzt. Manual und Pedalklavatur sowie Registerzüge wurden neu angefertigt. Im 2. Manual wurde Mixtur und Octav 2' gestrichen und an Stelle des 2' Principal 4' gesetzt, der aus dem Pedalregister Octav 4' und aus dem 2' zusammengesetzt ist. Die Mixtur war in jeder Oktav repetierend und bestand aus kleinen Pfeifen. Die gekröpften Pfeifen des Gedeckt 8' wurden wieder gerade gemacht. Im Pedal wurden die 2 später hinzugekommenen Register Oktav und Quint entfernt, weil deren Windlade ganz verwurmt war. Aus Oktav 4' wurde durch Deckung Subbaß 16' gemacht und die tiefen Pfeifen neu angefertigt. Violon Baß 8' (früher fälschlich 16' genannt) wurde mit Bärten versehen. An Stelle der 13 tiefsten Prospekt Principalpfeifen wurden neue mit aufgeworfenen Labien gesetzt. An Stelle der Mixtur trat die neue Gamba 8', an Stelle der Quint und Octav 2 Fuß die Mixtur welche nun 2 2/3 ist, da die Pfeifen der entfallenden Quint und des Octav 2' dazu verwendet werden konnten. Die Mixtur ist bis zum 2ten C 2fach von dort 3fach. In den tiefsten Tönen konnte sie wegen Raumangel nur 2fach gemacht werden.

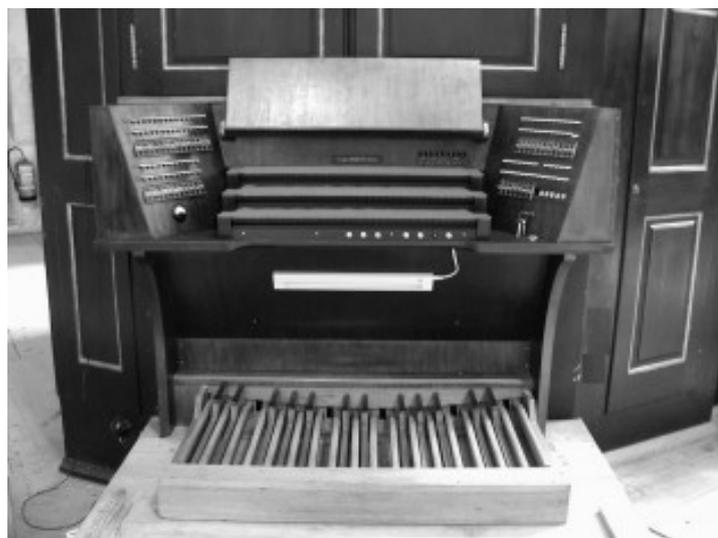
Aufgrund der schlecht berechneten Hebel des jetzigen Spieltisches, raten wir, einen komplett neuen Koppelaufbau incl. Manualtasten einzubauen. Der Tastendruck bei gekoppeltem Zustand wird dadurch erheblich reduziert.

Die jetzt gekonterte Traktur muß über zusätzliche Trakturspanner stabilisiert, und die Kontierungen entfernt werden. Bei gekontertem Zustand wird zuviel Masse bewegt, und somit auch Kräfte hierfür benötigt.
